Ekspertyza ornitologiczna opracowana na potrzeby głębokiej  
termomodernizacji wraz z przebudową budynku gminnego  
pod siedzibę Ośrodka Pomocy Społecznej i pomieszczeń dyżurnych  
Policji w Mieścisku przy ul. Janowieckiej 2

Wągrowiec, luty 2016 r.

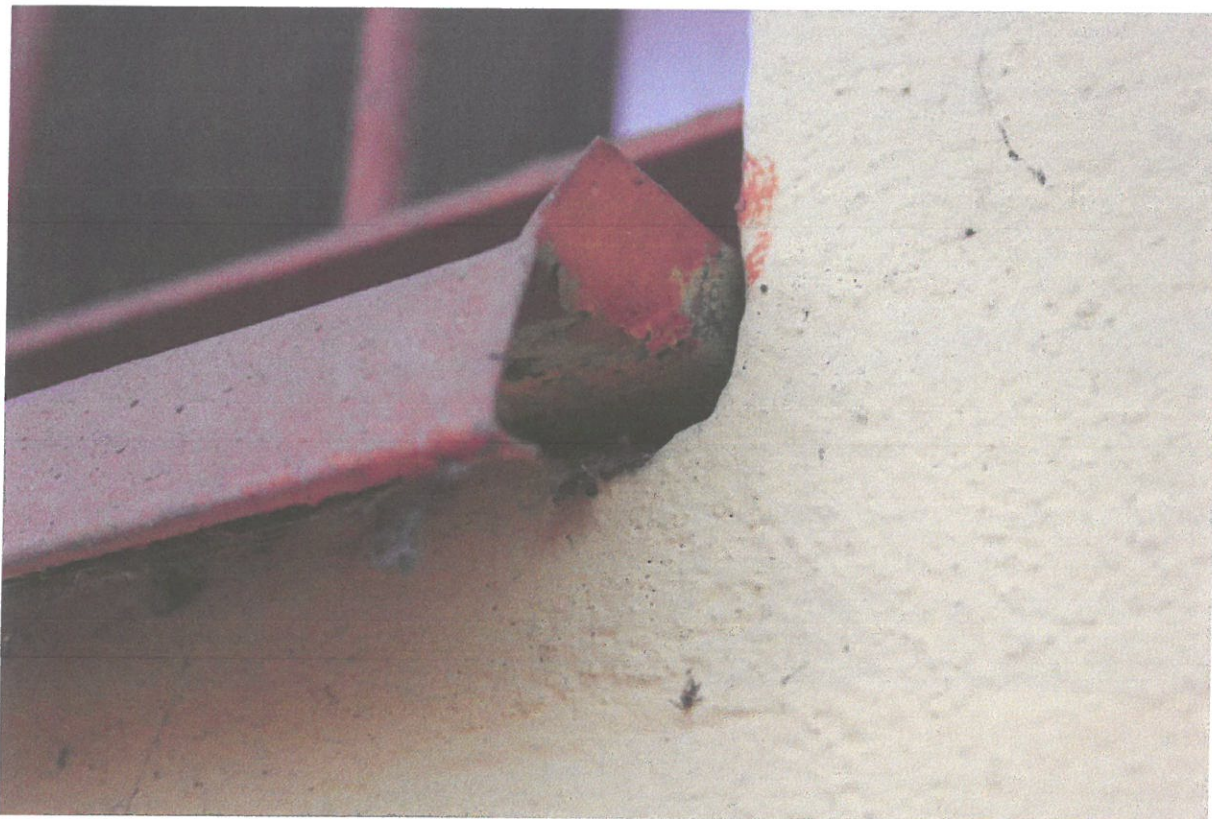
Pod obróbkami blacharskimi oraz pod parapetami znaleziono szczeliny, które w skrajnych przypadkach mogłyby być zasiedlane przez jerzyki lub wróble, choć w ocenie sporządzającego ekspertyzę, są one zbyt płytkie. Powyższe potwierdza brak materiału gniazdowego we wszystkich znalezionych szczelinach. Ponadto warto zaznaczyć, że sporządzający ekspertyzę mieszkał przez wiele lat przy ul. Janowieckiej i ani razu nie stwierdził gniazdowania jerzyków w obrębie omawianego budynku.

*Fot. 2. Ubytki pod parapetami są bardzo wąskie i płytkie, mało atrakcyjne dla ptaków.*

Przed przystąpieniem do termomodernizacji należy zabezpieczyć wszystkie szczeliny, które potencjalnie mogłyby zostać wykorzystane przez ptaki jako miejsca lęgowe. Do zabezpieczenia nie powinno się używać pianki poliuretanowej, ponieważ ta może zostać wydziobana przez ptaki. Bezpieczniejsze będzie użycie zapraw murarskich. Działanie takie może się wydawać przesadnie profilaktyczne, jednak zabezpieczenie szczelin i tak musi zostać wykonane, zgodnie z zaleceniami wynikającymi z ekspertyzy chiropterologicznej.

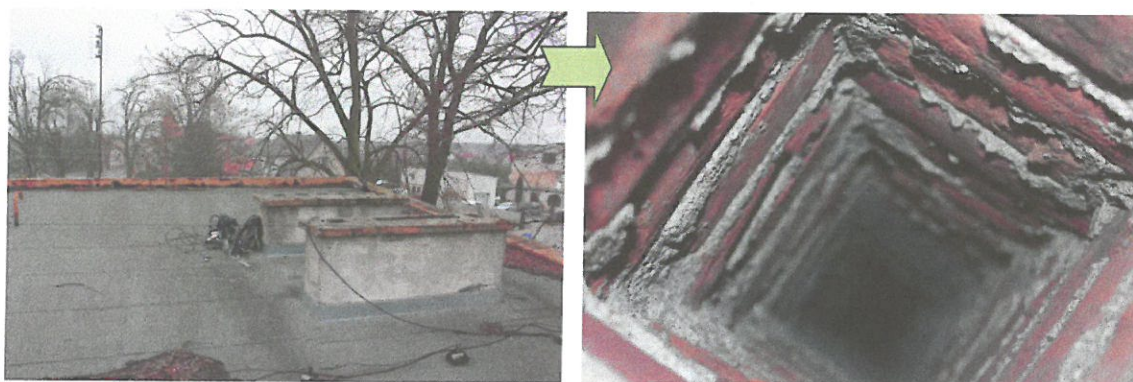
*Fot. 3, 4. W licznych przewodach kominowych nie stwierdzono obecności kawek, co wynika z braku bocznych otworów wlotowych i możliwości dostania się do przewodu wyłącznie od góry, co dla ptaków jest technicznie niemożliwe.*

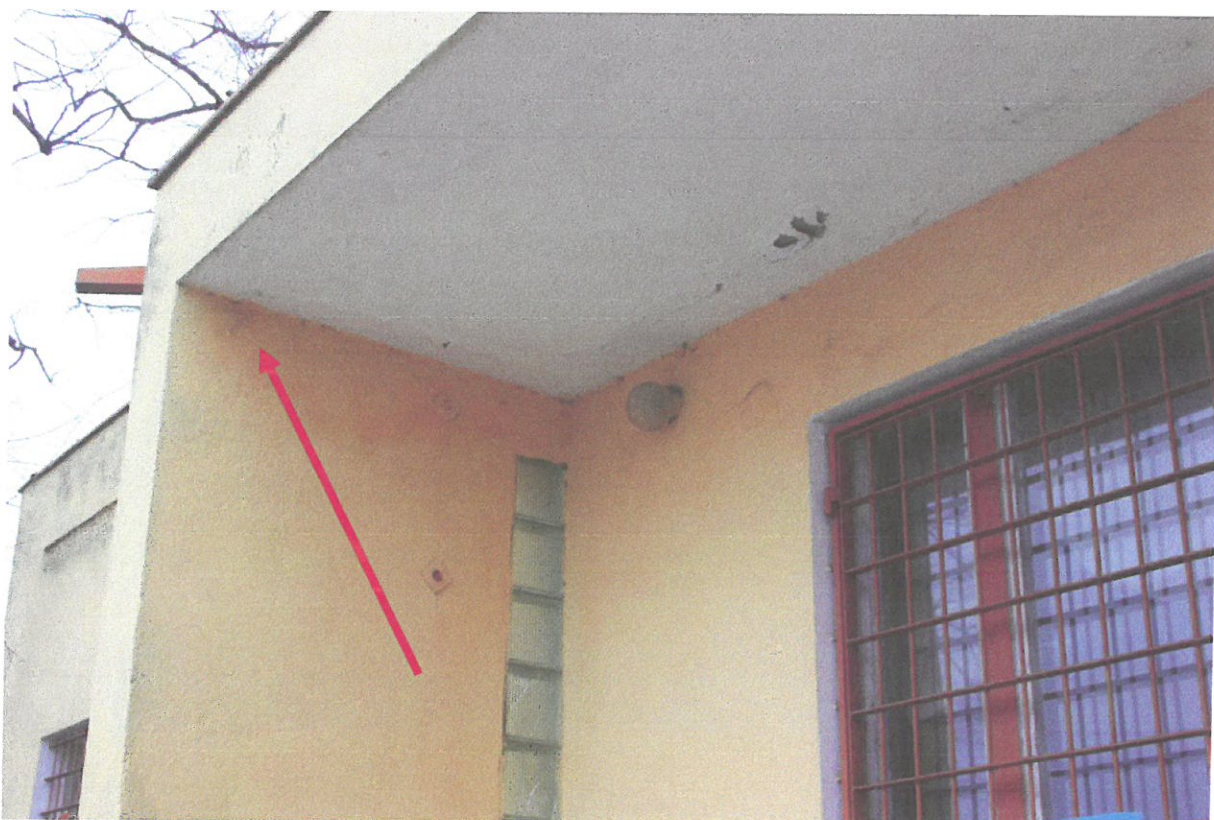
Wnęki okienne są stosunkowo głębokie, jednak zamontowane w nich kraty zapewne zniechęcają do wykorzystania ich przez oknówki. Te z kolei mogłoby założyć gniazda pod zadaszeniem po stronie elewacji frontowej lub we wnęce przy bramie garażowej i właśnie w tych miejscach znaleziono ślady po starych gniazdach.

Fot. 5. Ślad po starym gnieździe oknówki, w pobliżu wejścia głównego do budynku.

Należy zauważyć, że nie są to ślady po gniazdach ubiegłorocznych lecz starszych. Biorąc powyższe pod uwagę należy stwierdzić, że budynek nie był zasiedlony przez ptaki w minionym sezonie lęgowym.

W obrębie budynku stwierdzono jedynie gniazdowanie oknówek. Biorąc pod uwagę lokalizację gniazd, można stwierdzić, że siedlisko tych ptaków nie zostanie zniszczone, dlatego nie zaleca się stosowania kompensacji.

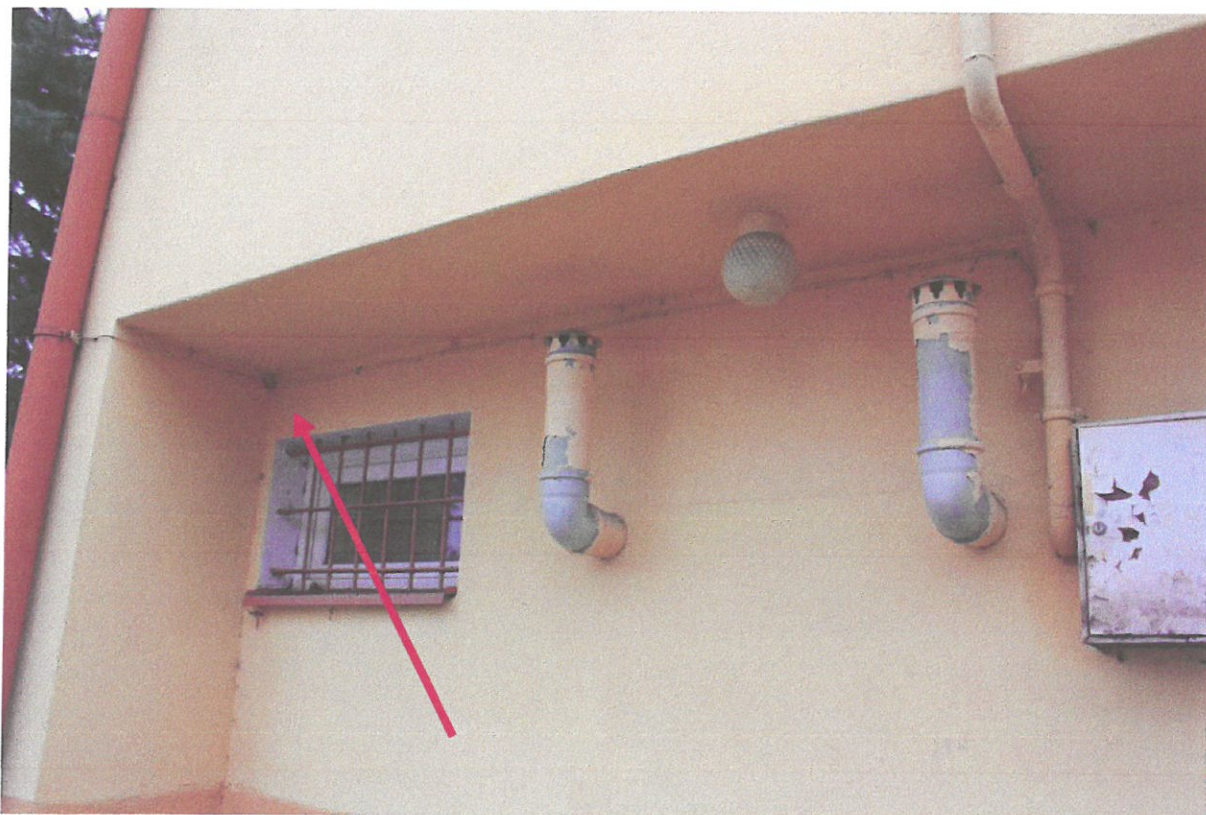
Fot. 6. Ślad po kolejnym gnieździe, tym razem po stronie elewacji zachodniej.

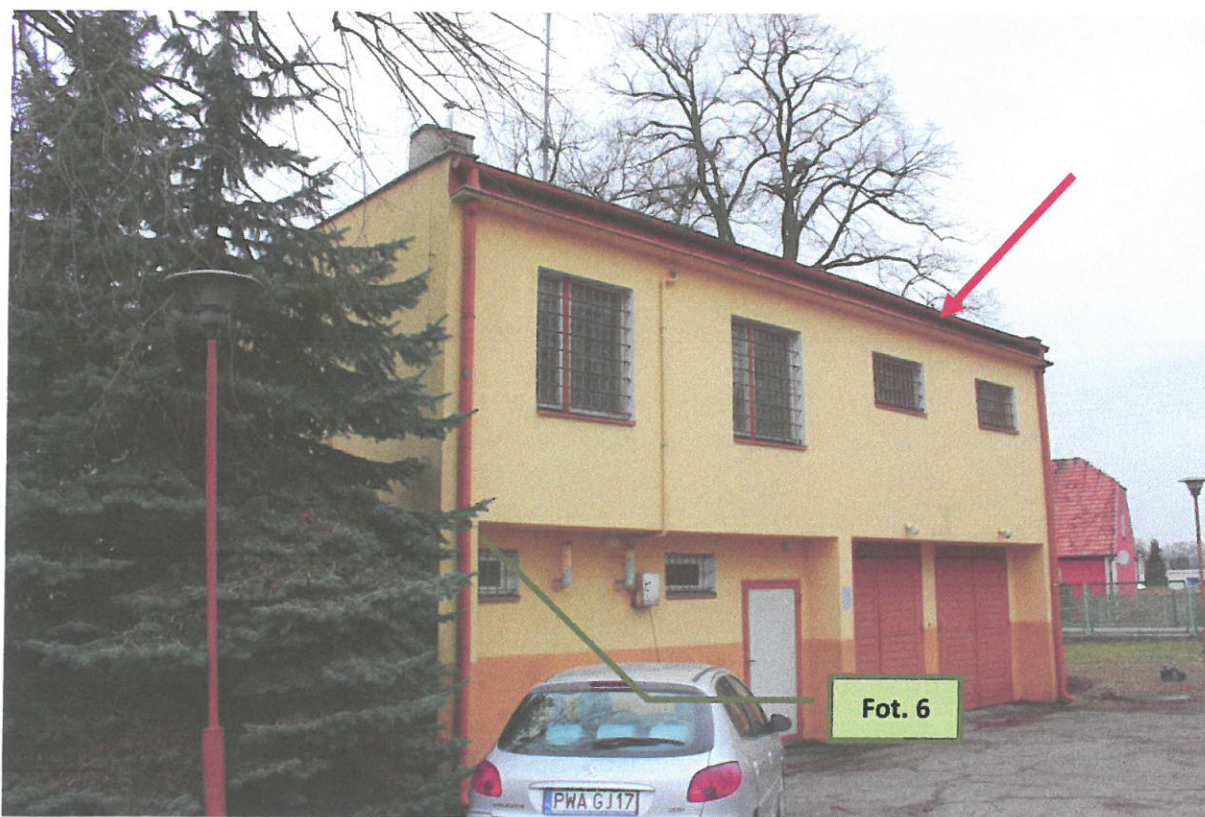
Fot. 9. Widok na elewację wschodnią. Brak śladów gniazdowania na gzymsie oraz za rynną.

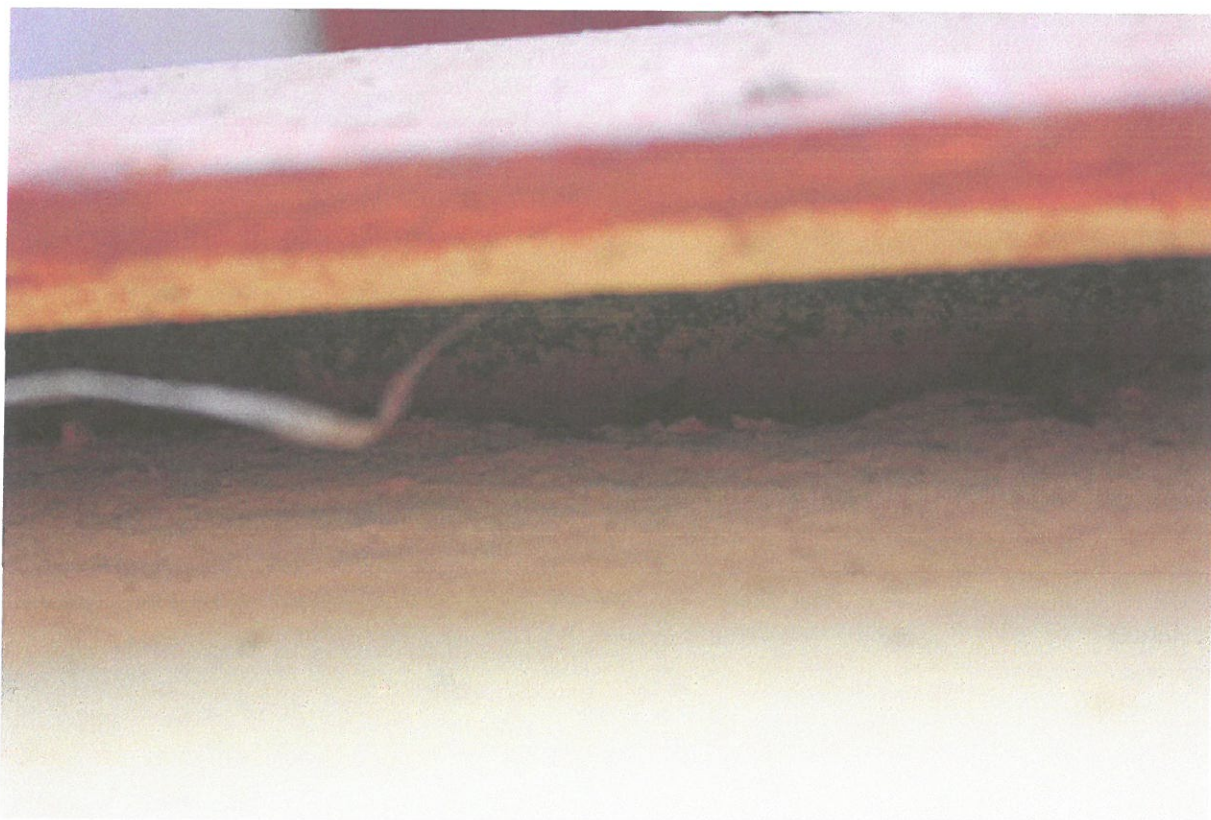
Fot. 10. Płytke szczeliny pod obróbkami blacharskimi, niezbyt atrakcyjne dla ptaków.

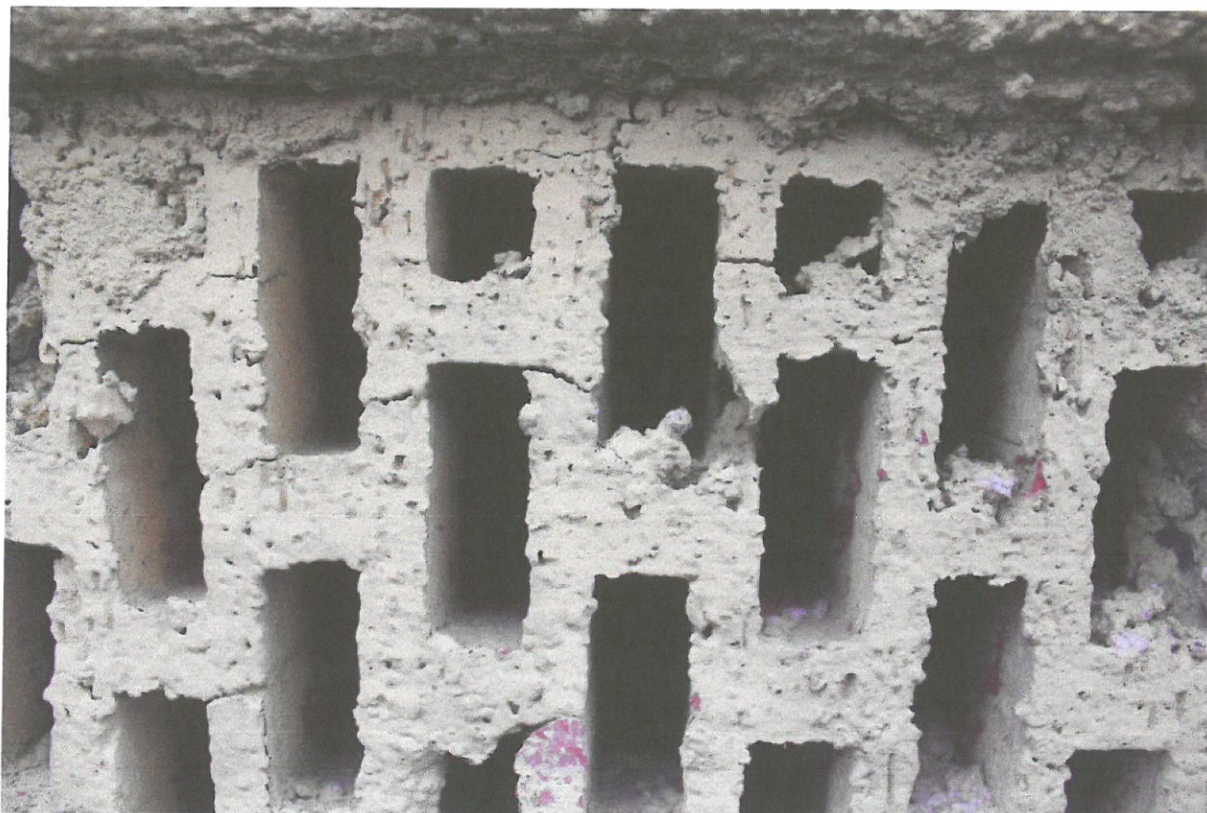
Zastosowanie cegieł dziurawek w obrębie stropodachu, zamiast tradycyjnych otworów, spowodowało jego całkowitą niedostępność dla wszystkich gatunków ptaków. Szczeliny w ceglach są dość szerokie dla nietoperzy jednak stanowczo za wąskie dla ptaków.

Fot. 11. Pozornie szerokie szczeliny w dziurawce, są odpowiednie dla nietoperzy lecz nie dla ptaków, przez co uniemożliwiają zasiedlenie stropodachu.

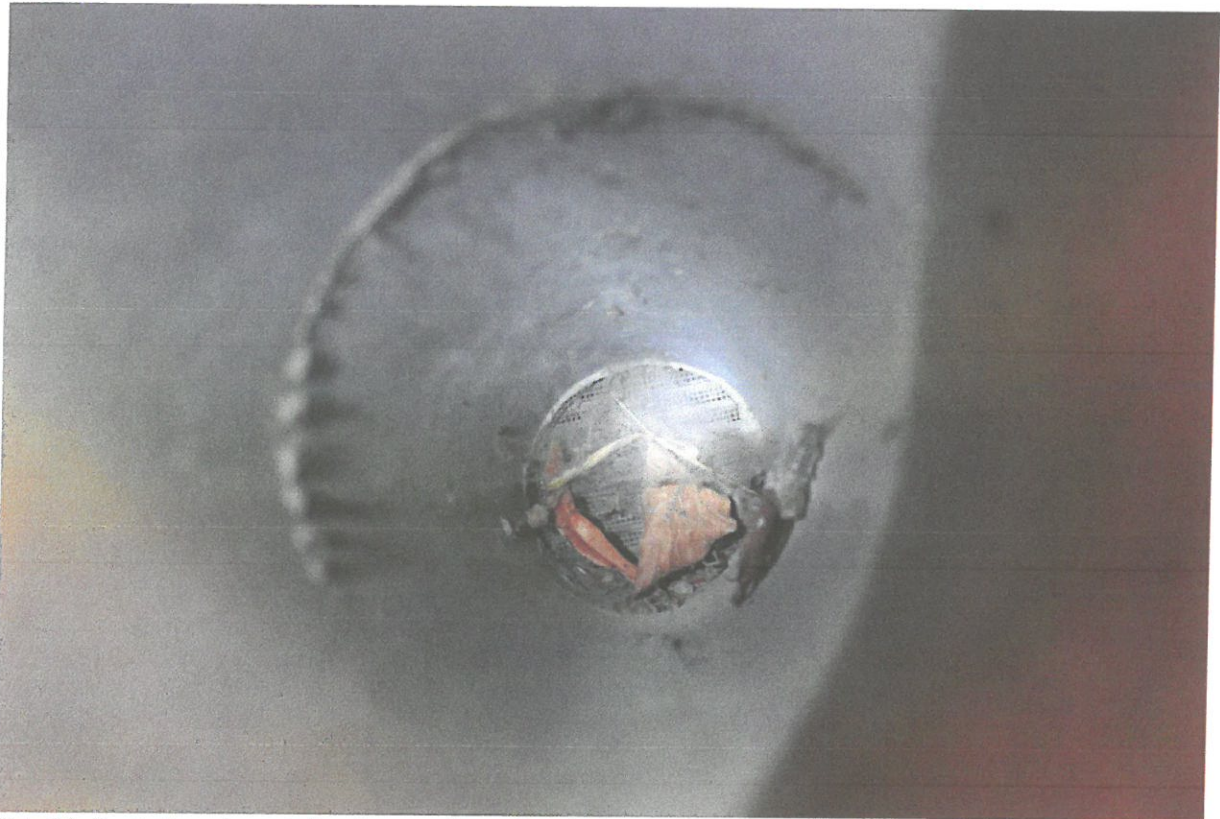
Fot. 12. Pusty kanał wentylacyjny na elewacji południowej.

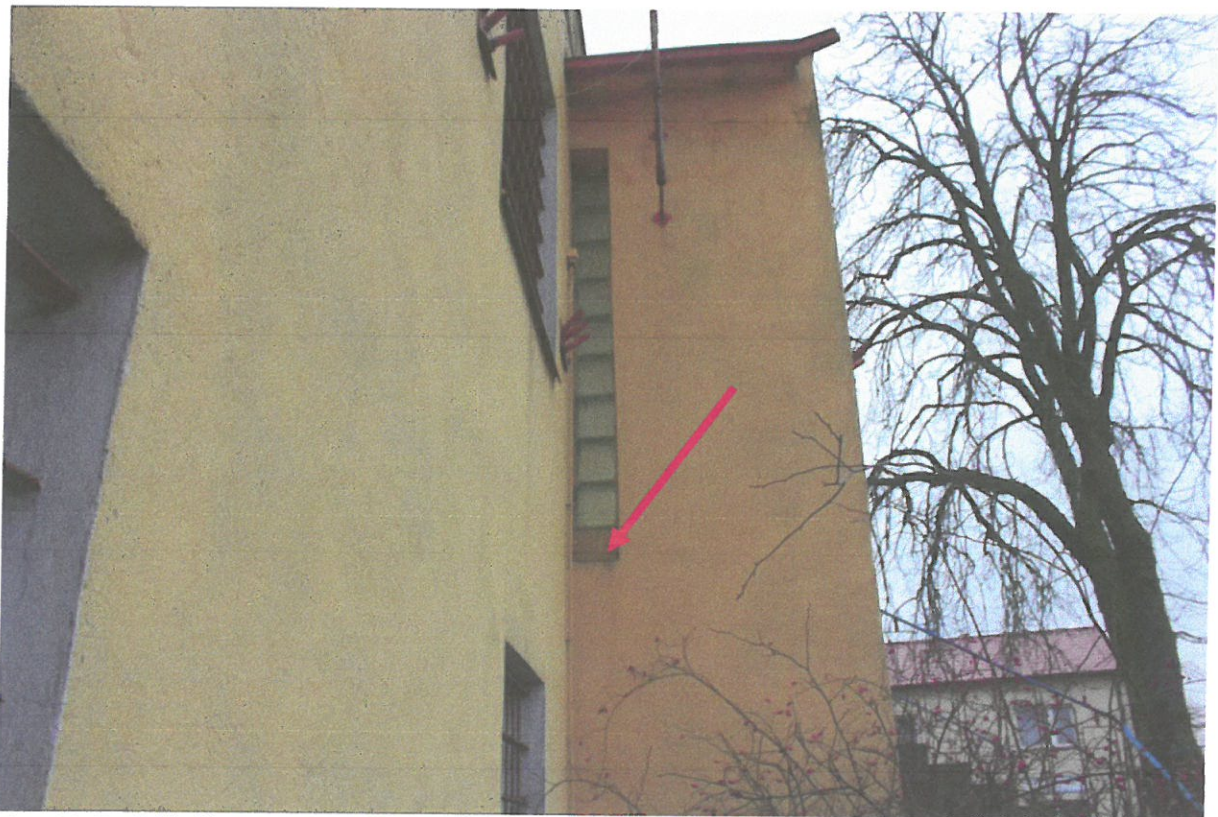
Fot. 13. Brak śladów po gniazdach otwartych we wnękach okiennych.
