Ekspertyza chiropterologiczna opracowana na potrzeby głębokiej  
termomodernizacji wraz z przebudową budynku gminnego  
pod siedzibę Ośrodka Pomocy Społecznej i pomieszczeń dyżurnych  
Policji w Mieścisku przy ul. Janowieckiej 2

Gmina Mieścisko  
pl. Powstańców Wielkopolskich 13  
62-290 Mieścisko

Wągrowiec, luty 2016 r.

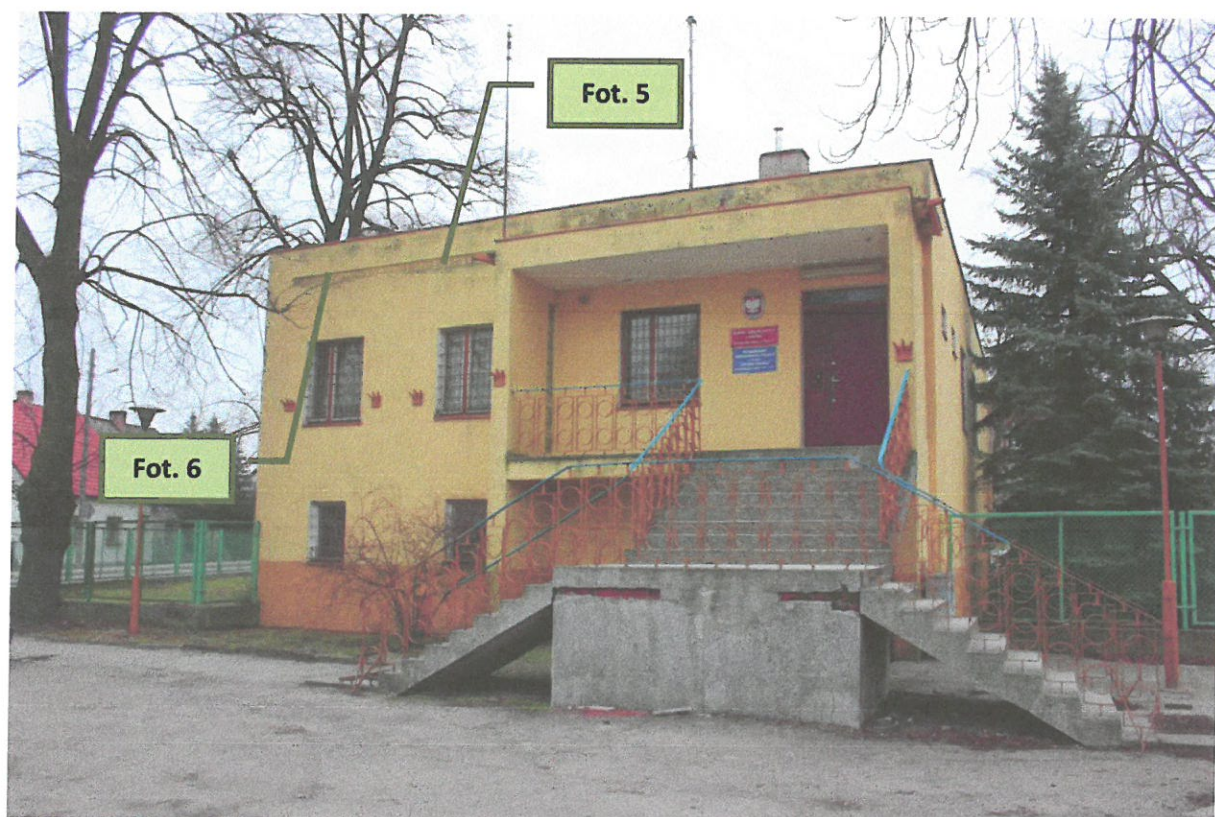
Zgodnie z zamierzeniem inwestora, budynek zostanie poddany gruntownej termomodernizacji, polegającej głównie na zewnętrznym i wewnętrznym dociepleniu ścian. Budynek w formie sześcianu, posiada dwie kondygnacje. Główne wejście prowadzi do wyższej kondygnacji, gdzie znajdują się pomieszczenia biurowe i socjalne. Na parterze zlokalizowana jest m.in. kotłownia oraz garaż. Pod nieznacznie pochylonym dachem, znajduje się stosunkowo przestronny stropodach, przewietrzany na całej szerokości dzięki rzędowi cegieł dziurawek, wmurowanych po stronie elewacji frontowej.

Fot. 1. Widok na elewację frontową budynku.

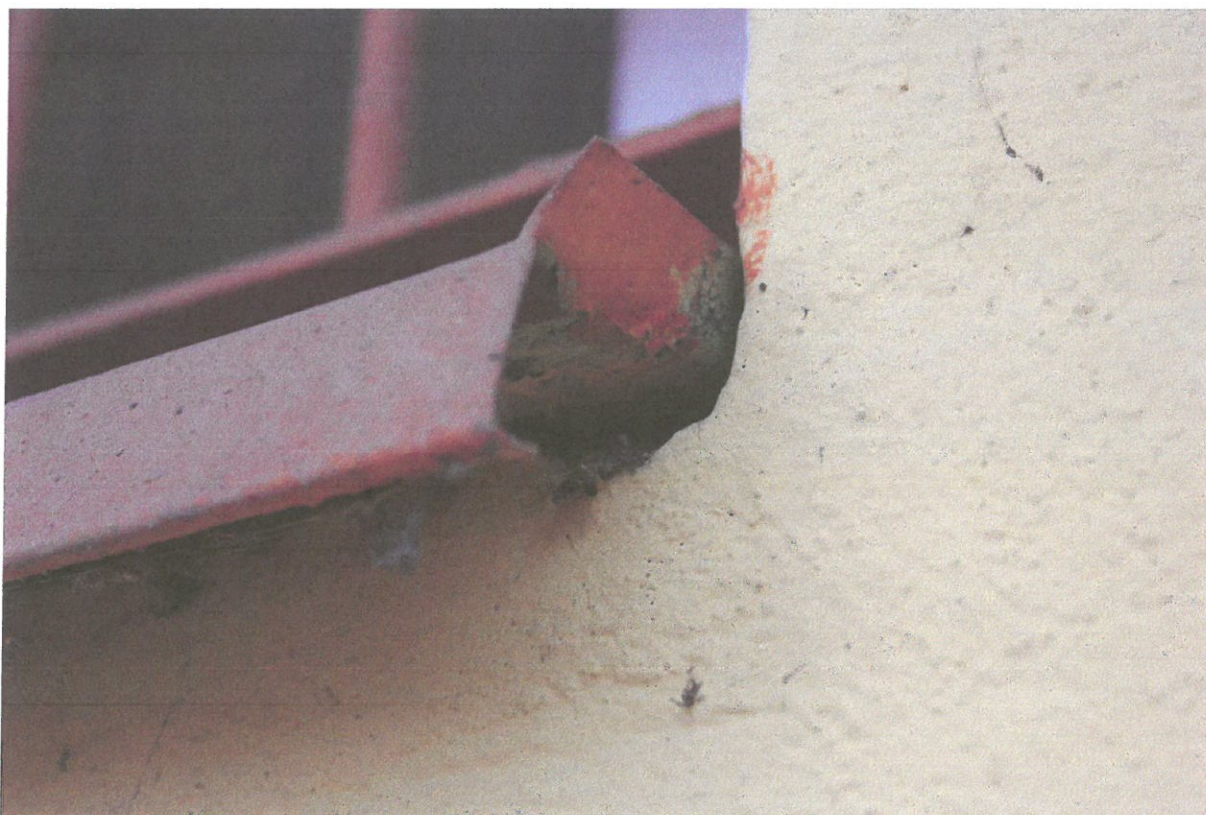
Pod obróbkami blacharskimi oraz pod parapetami znaleziono szczeliny, które w skrajnych przypadkach mogłyby pełnić funkcję kryjówek, np. dla samców w okresie rozrodczym. Co prawda nie zauważono aby były użytkowane w latach wcześniejszych, jednak przed rozpoczęciem prac dociepleniowych otwory należy zabezpieczyć, uniemożliwiając nietoperzom wejście do ich wnętrza.

*Fot. 2. Szczelina pod parapetem może być wykorzystywana przez pojedyncze osobniki jako kryjówka.*

Przed przystąpieniem do termomodernizacji należy zabezpieczyć wszystkie szczeliny, które potencjalnie mogłyby zostać wykorzystane przez nietoperze jako kryjówki. Do zabezpieczenia nie powinno się używać pianki poliuretanowej, ponieważ ta może zostać wydziobana przez ptaki. Bezpieczniejsze będzie użycie zapraw murarskich.

Na chwilę obecną, dzięki inspekcji endoskopem potwierdzono, że szczeliny i ubytki nie są zasiedlone, lecz taki stan może potrwać zaledwie do końca marca. Jeśli wypełnianie ubytków rozpoczęłoby się w kwietniu, inspekcję należałoby przeprowadzić ponownie. W przypadku stwierdzenia obecności nietoperzy, konieczne będzie zaniechanie prac (ale wyłącznie w tym zakresie) i pozostawienie nietoperzom możliwości dalszego wykorzystywania poszczególnych kryjówek. Jeśli pozostawienie dostępu do szczelin nie będzie możliwe a w środku zostanie potwierdzona obecność nietoperzy, do ich zabezpieczenia konieczne będzie uzyskanie zgody regionalnego dyrektora ochrony środowiska (na zniszczenie siedliska). Prace będzie można kontynuować po opuszczeniu kryjówki przez nietoperze.

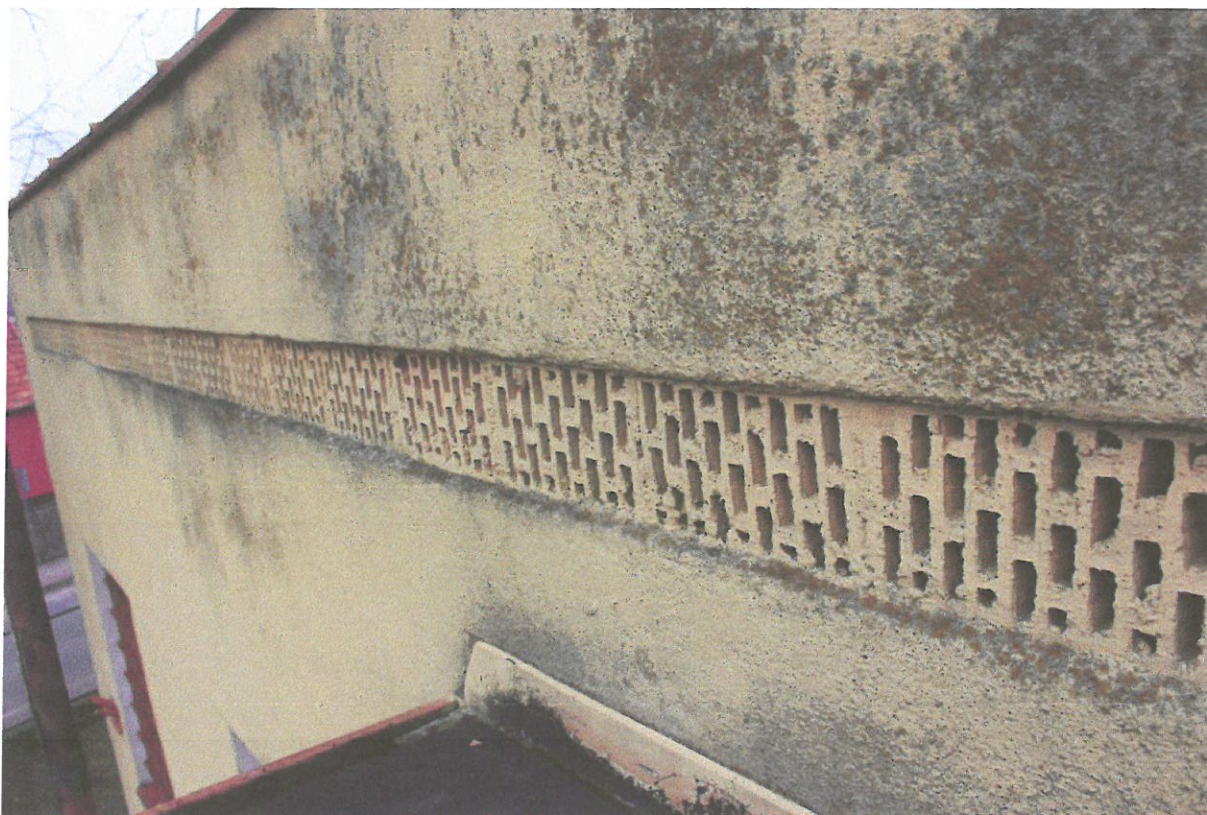
Obecność nietoperzy, prawdopodobnie w okresie rozrodczym, potwierdzono w obrębie stropodachu. Otwory wentylacyjne stropodachu zostały wykonane z rzędu cegieł dziurawek, co uniemożliwiło szczegółową inspekcję. Przy zastosowaniu kratki jako osłony, istnieje możliwość ich czasowego usunięcia i doświetlenia wolnej przestrzeni a także wykonania zdjęć w wysokiej rozdzielczości. Wmurowanie cegieł ograniczyło możliwość penetracji, dlatego inspekcja endoskopem możliwa była jedynie w pasie max. 2 m.

Fot. 5. Rząd dziurawek umożliwiający wentylację stropodachu.

Zgodnie z oświadczeniem inwestora, cegła dziurawka nie zostanie zastąpiona, dlatego nietoperze będą miały swobodny dostęp do stropodachu. Gdyby w trakcie prac zaszła konieczność modyfikacji stanu istniejącego, należy zostawić co najmniej 5 wlotów. Ze względu na brak możliwości wskazania, który gatunek zasiedla stropodach, przy montażu krutek osłonowych, należy użyć takich, w których rozstaw przegródek będzie nie mniejszy niż szerokość szczelin w istniejących ceglach. W związku z powyższym inwestor nie ma obowiązku zastosowania kompensacji ani uzyskania zezwolenia na zniszczenie siedliska.

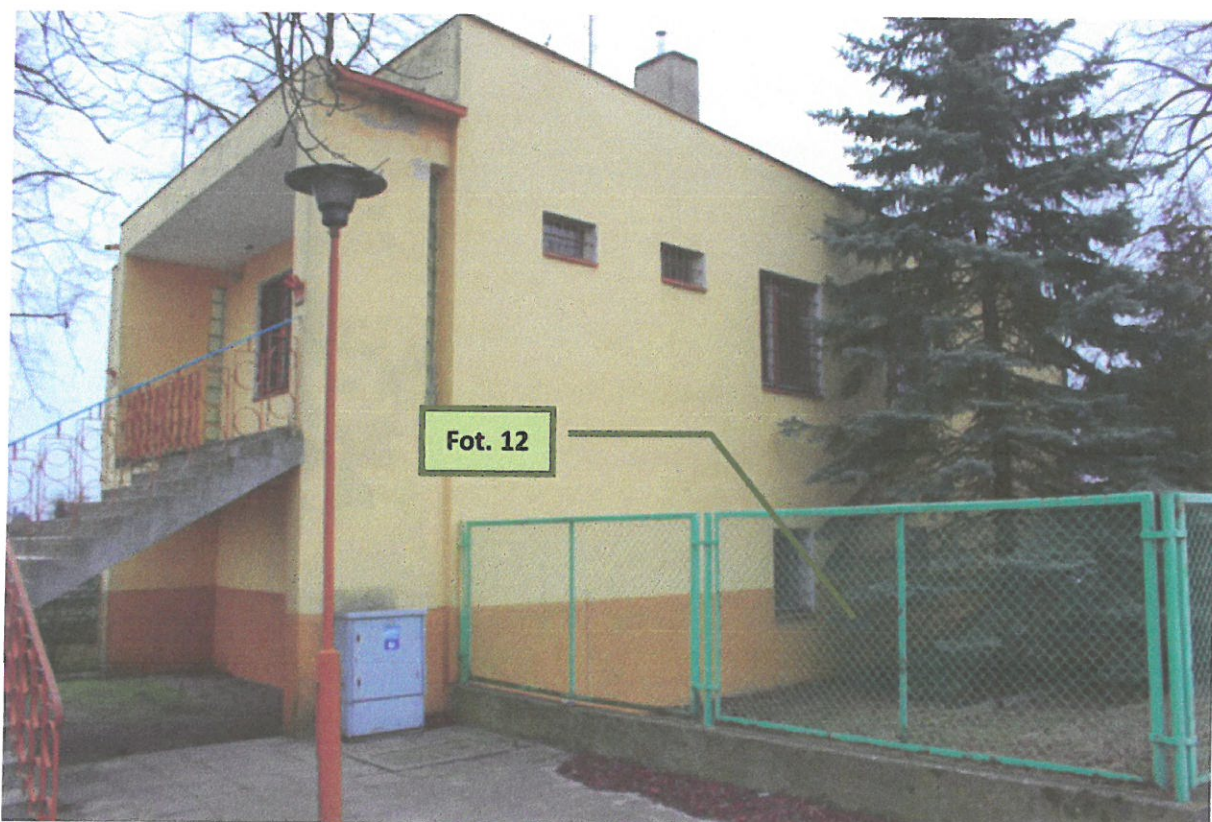
Fot. 7. Widok na elewację południową.

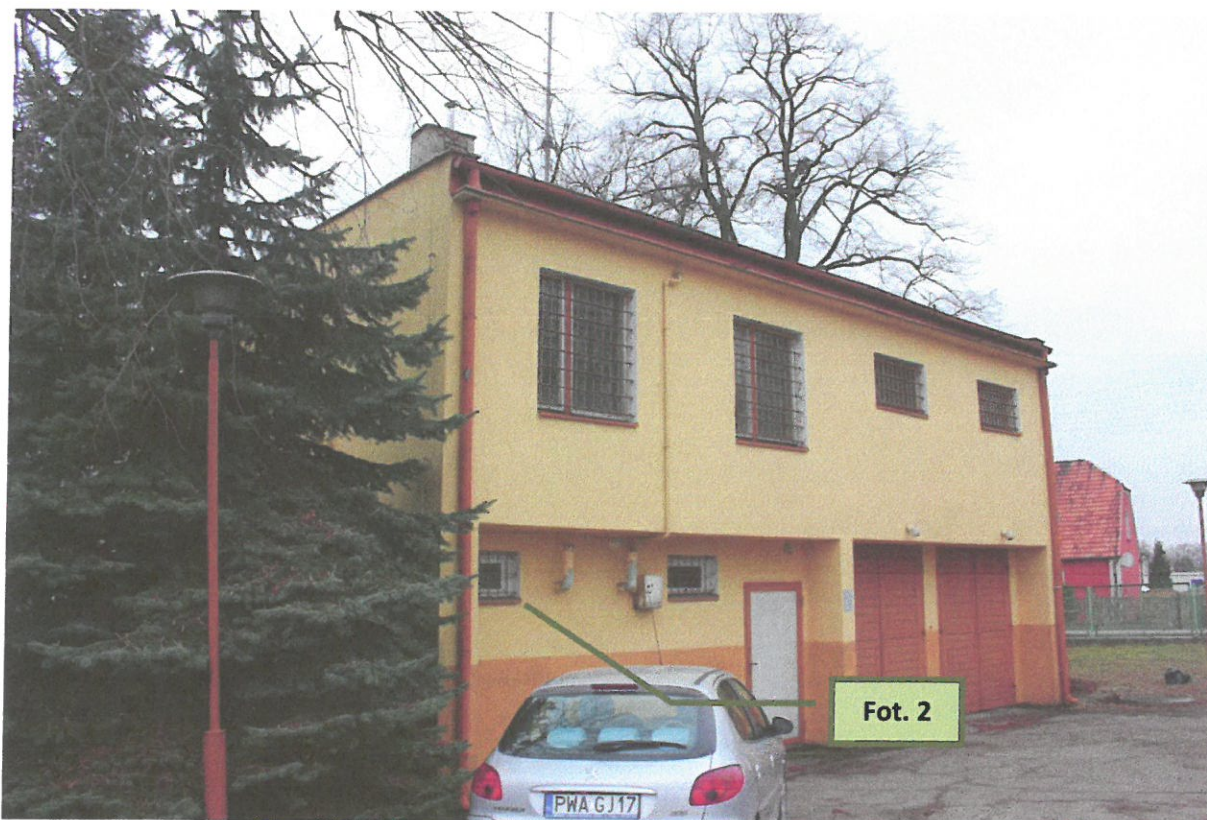
Fot. 9. Widok na elewację wschodnią.

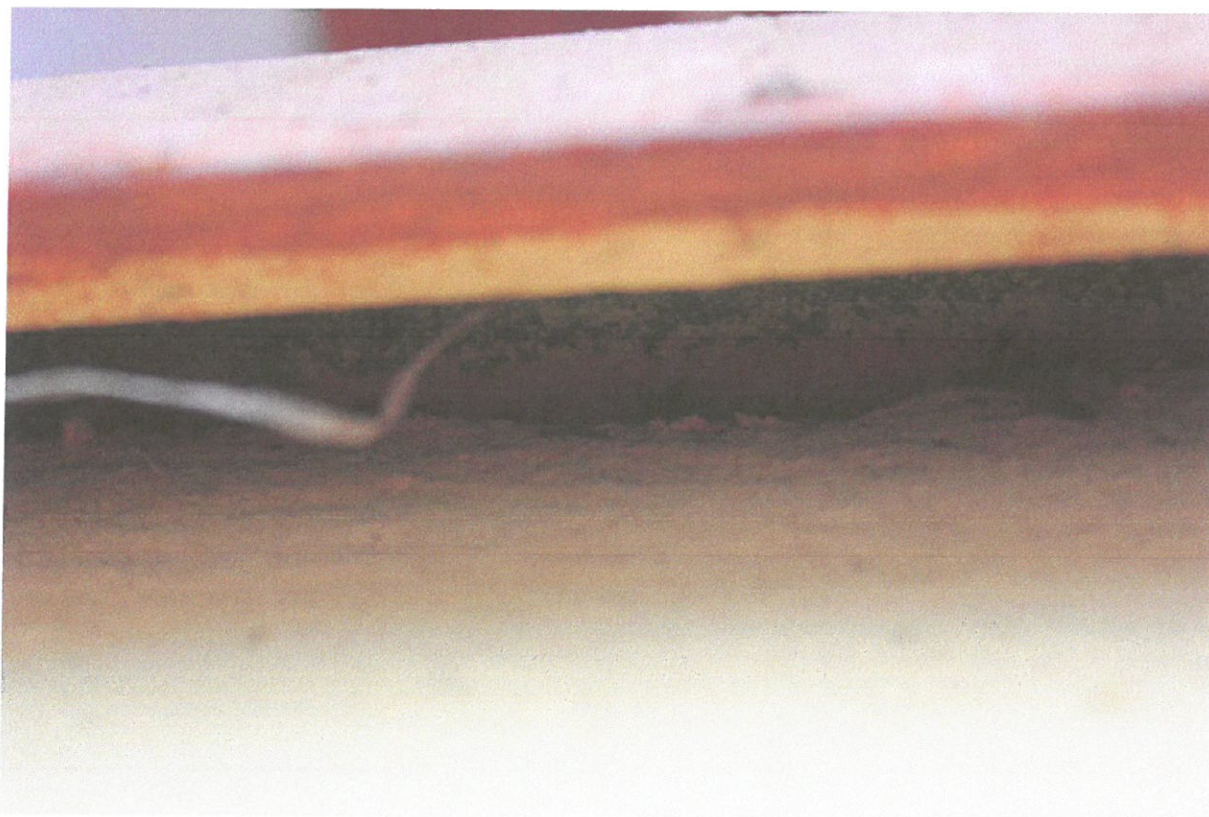
Fot. 10. Płytkie szczeliny pod obróbkami blacharskimi, wymagające zabezpieczenia.

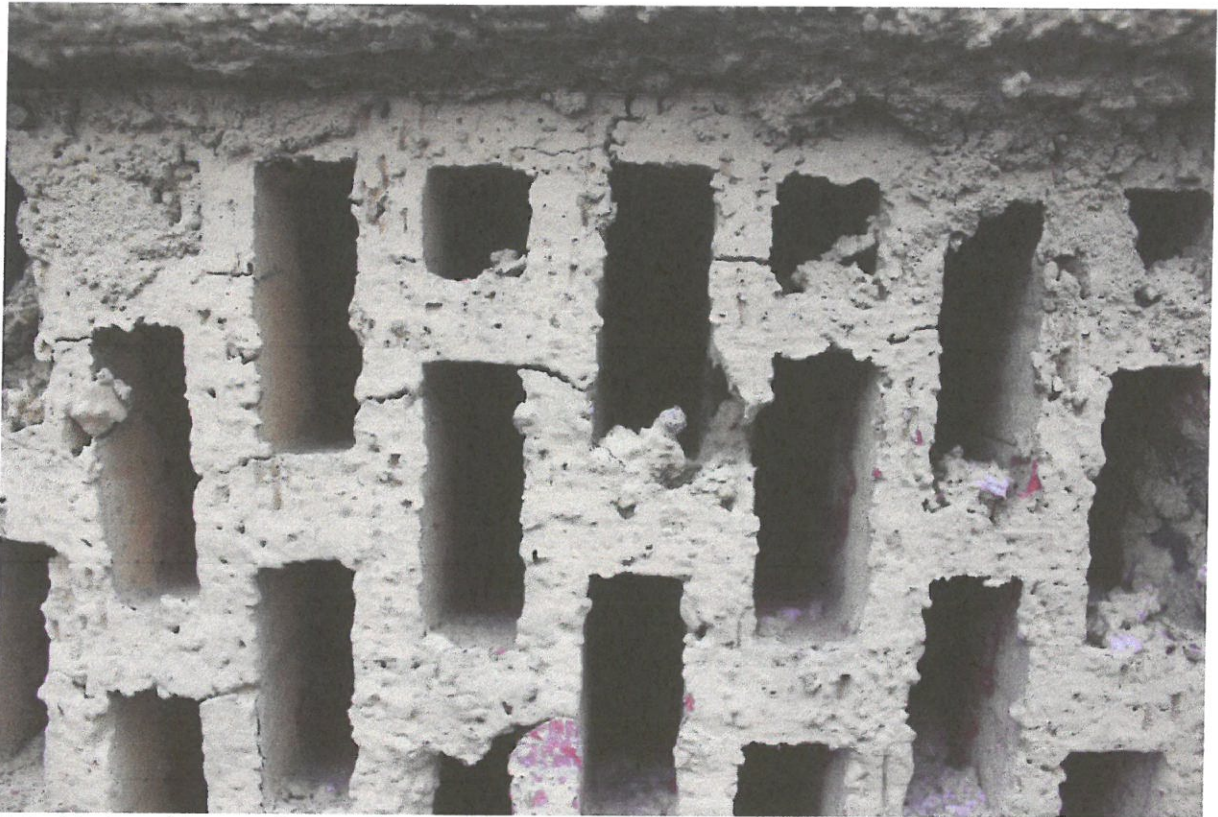
Fot. 11. Szerokie szczeliny w dziurawce pozwalają na swobodny dostęp do wnętrza stropodachu, szerokiemu spektrum gatunków nietoperzy.
